# Großes Aufatmen in Wallenfels

Die Gefahr für das Jugendheim und die Grabstätten ist gebannt. Die Stützmauer wurde nun durch Säulen und Metallverstrebungen gesichert.

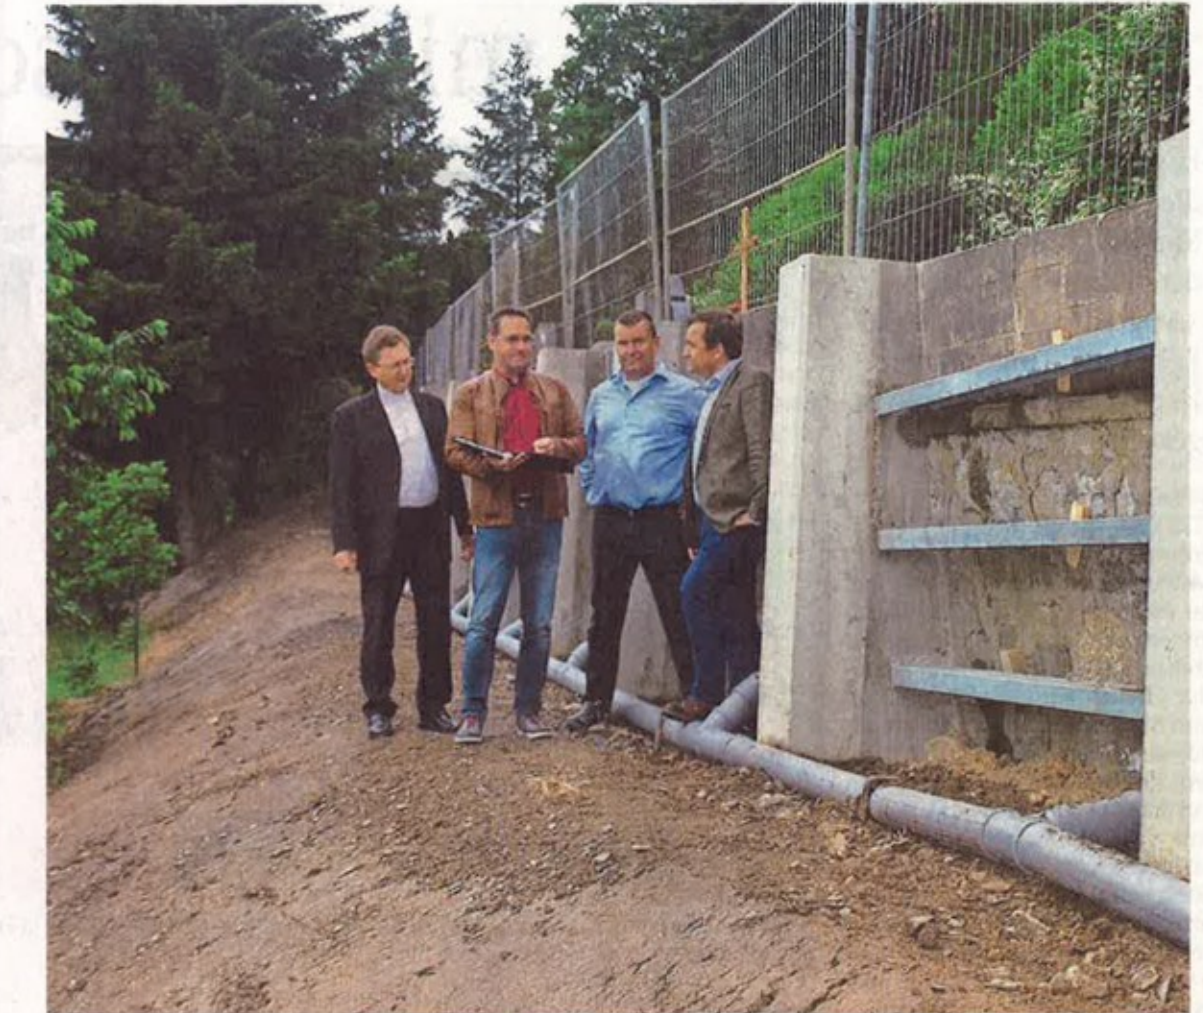
Bei einer Ortsbesichtigung erklärt Architekt Kersten Schöttner (Zweiter von links) die einzelnen Bauabschnitte und Maßnahmen für die Sanierung der Stützmauer. Im Bild (von links) Pater Jan Poja, Christian Schmittnägel von Schmittnägel Bau und Bürgermeister Jens Korn.

gearbeitet und dem Stadtrat vorgelegt. Nachdem sich der Bauausschuss am 1. Oktober 2015 vor Ort ein Bild gemacht hatte, wurde eine der vier Varianten in die Tat umgesetzt. Hierbei blieb die alte Mauer bestehen, auf der Hangseite entstanden Stahlbetonstützpfiler, die durch Querriegel aus Stahl mit der bestehenden Mauer verbunden sind. Nach oben hin wurde eine Abdeckung als gerader flacher

Abschluss angebracht, worauf der Stabgitterzaun als Absturzsicherung verankert wurde. „Diese Variante ersparte eine Umbettung von etwa 30 Gräbern. Sie war zwar nicht die einfachste Lösung, aber die beste für alle Beteiligten“, bekräftigte Bürgermeister Jens Korn. Es ist ein Glücksfall, dass bei diesem Projekt zwei ortsansässige Unternehmer Hand in Hand arbeiten. Sie kennen das Ter-
